## BERICHT

IB-08-8-080

### über den Nachweis der IP-Schutzart für Stellmotorgerätedose

Freiberg, 10.11.2008  
He/Leh

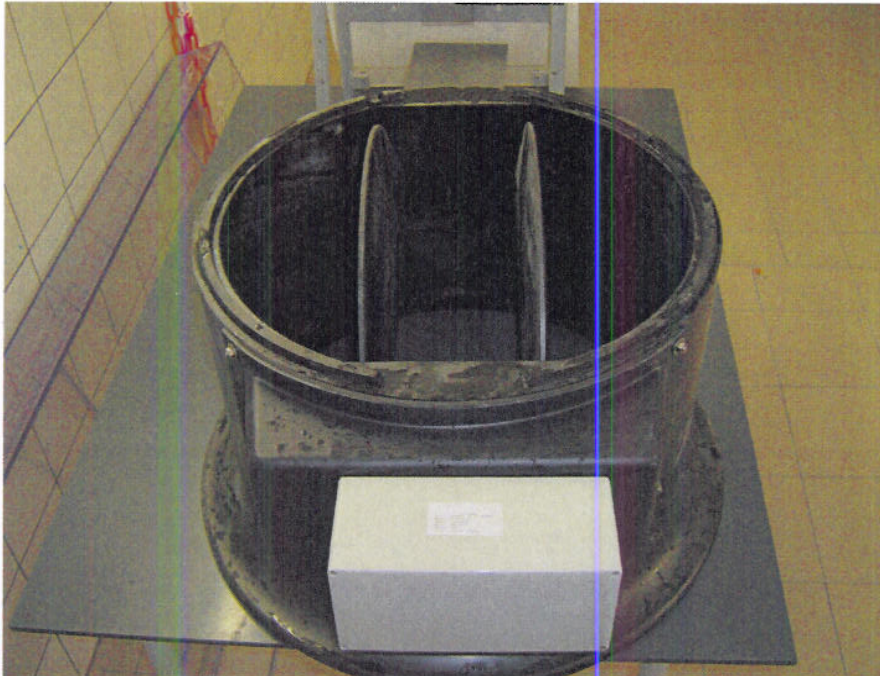
Das Kunststoffgehäuse ist dicht an ein Rohr mit Stellklappen montiert. Die Welle wird mittels eines speziellen Wellendichtrings abgedichtet (siehe Foto).
