IB-09-8-001

### über den Nachweis der IP-Schutzart für Verschlussklappe

REVENTA Kunststoffverarbeitung GmbH & Co. KG  
Im Gewerbegebiet 3  
48612 Horstmar  
Germany

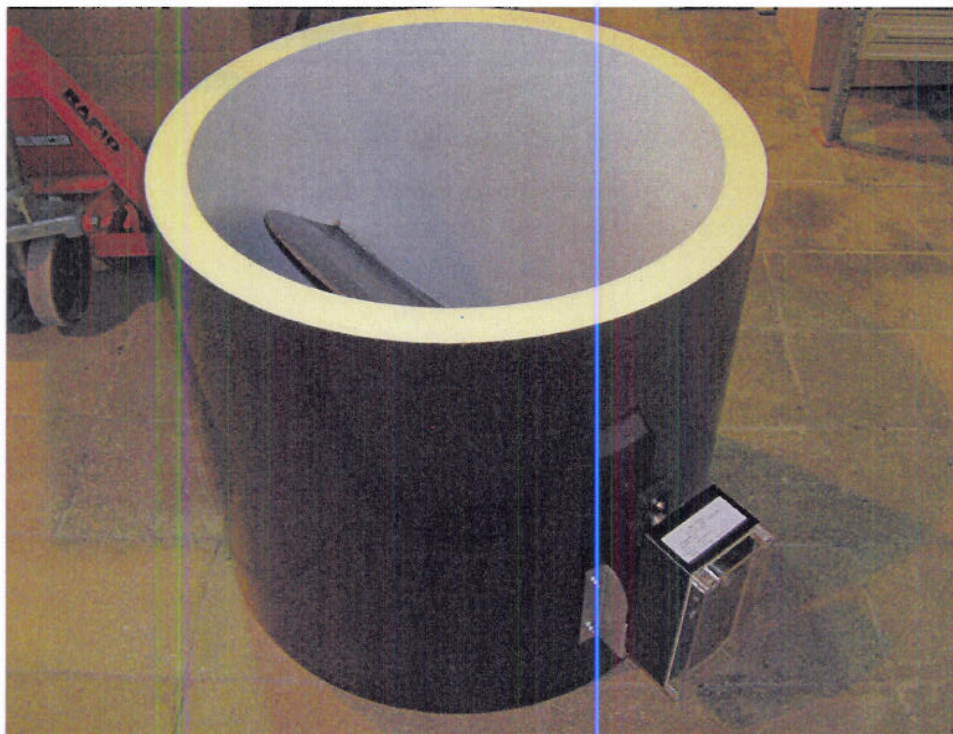
Die Welle wird mittels eines speziellen Wellendichtrings abgedichtet (siehe Foto).
